FECHA DE CORTE: 31/08/18

REPORTE FOTOGRÁFICO DEL INFORME DE AVANCE MENSUAL

Segunda etapa de la Biblioteca del Campus de Ciencias Biológicas y Agropecuarias

PRIORIDAD 5 Nombre de la obra: Terminación del Auditorio de la Biblioteca del Campus de Arquitectura, Hábitat, Arte y Diseño

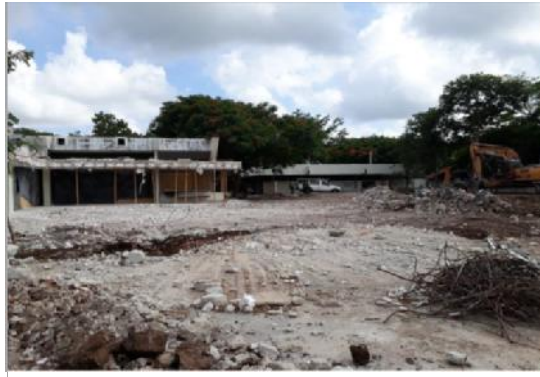
F1: Vista hacia cafetería

Se envían fotos de los trabajos de demolición del edificio administrativo existente, los cuales al día de hoy están completamente terminados.

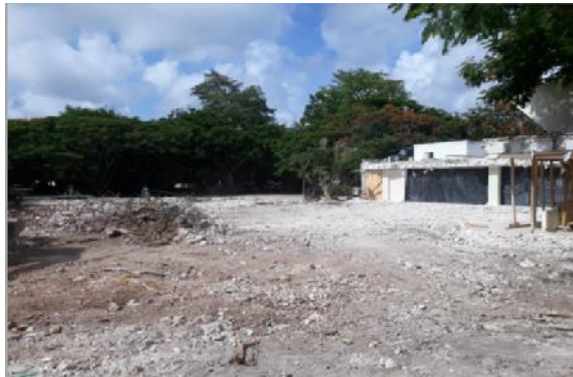
F2: lateral

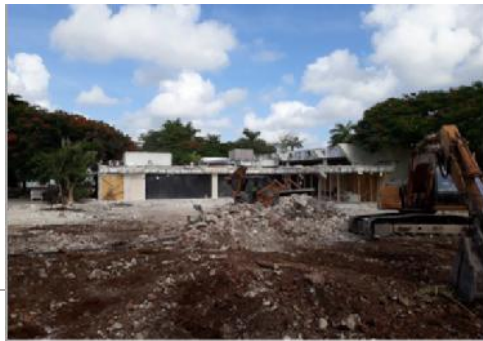
F3: Fachada lateral

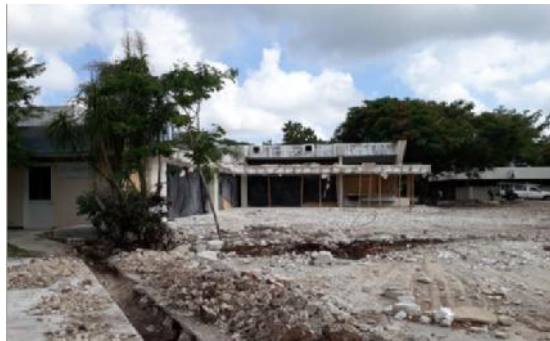
F4: Entrada

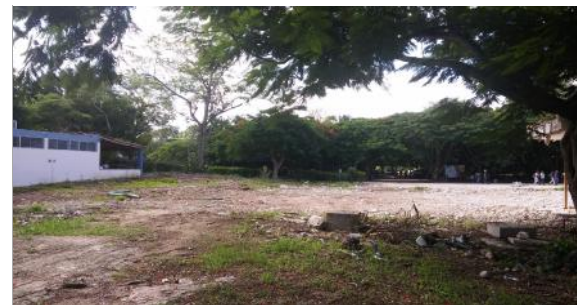
F5: Vista desde cafetería

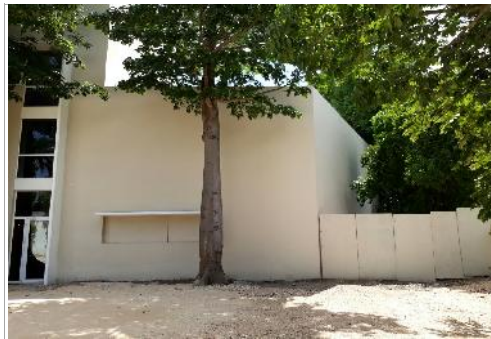
F2: lateral

Se anexan fotos del estado actual debido a que las obras de construcción no han iniciado. La fachada principal o acceso principal está dado desde el interior de la Biblioteca existente. Propiamente sólo tienen dos fachadas exteriores que son las que se muestran.

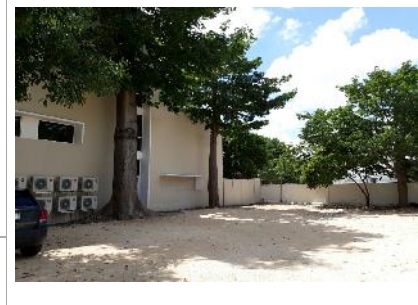
F3: Fachada posterior

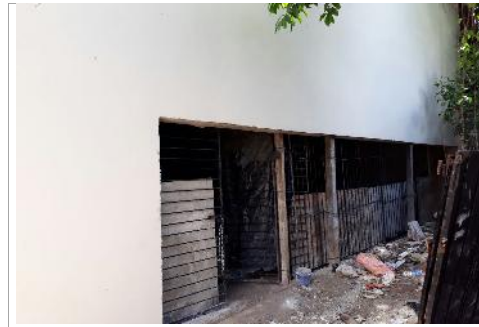
F4: Entrada lateral

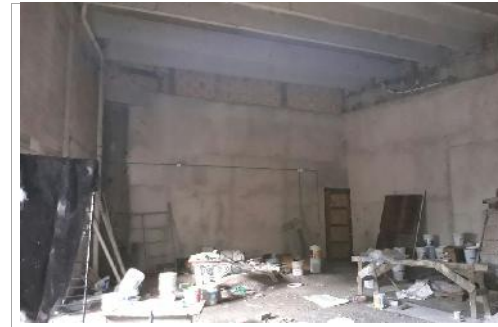
F5: Interior de auditorio
