**REPORTE FOTOGRÁFICO DEL INFORME DE AVANCE MENSUAL**

PRIORIDAD **1** Nombre de la obra: **Segunda etapa de la Biblioteca del Campus de Ciencias Biológicas y Agropecuarias**

PRIORIDAD **5** Nombre de la obra: **Terminación del Auditorio de la Biblioteca del Campus de Arquitectura, Hábitat, Arte y Diseño**

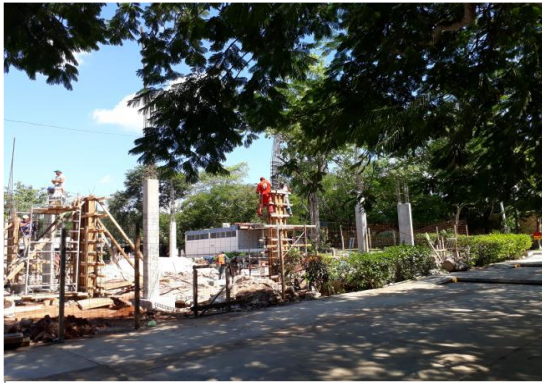
F1: Vista hacia cafetería

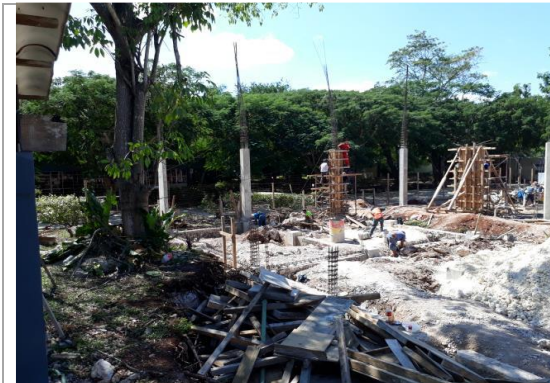
F2: lateral

En este período se trabajó en las zapatas de la cimentación las cuales están coladas casi en su totalidad y como se aprecia en las fotos, se trabaja ya en la estructura del primer nivel (columnas) debiendo iniciar a la brevedad con el cimbrado y habilitado de acero en traves y cerramientos.

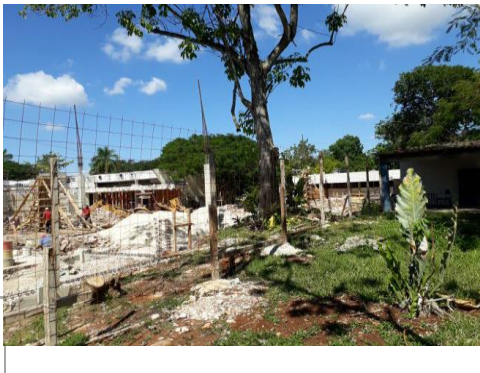
F3: Fachada lateral

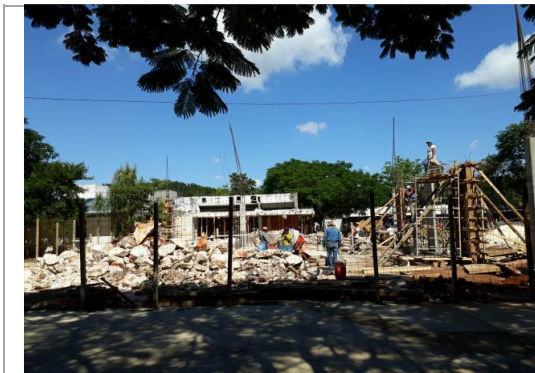
F4: Entrada

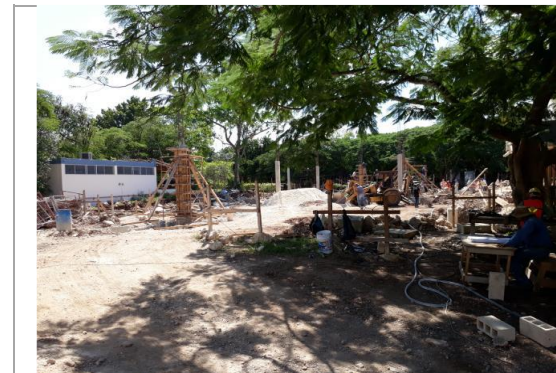
F5: Vista desde cafetería

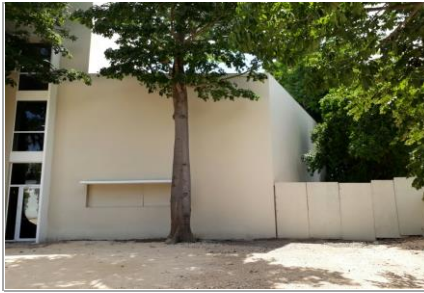
F1: Fachada principal

Comentarios de los trabajos realizados:  
La obra ya fue asignada y los trabajos por parte de la contratista apenas inician. No se documenta en fotos la limpieza y desdiseño que se ejecuta actualmente.

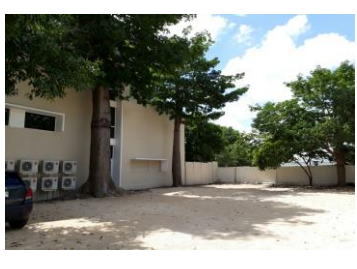
F3: Fachada posterior

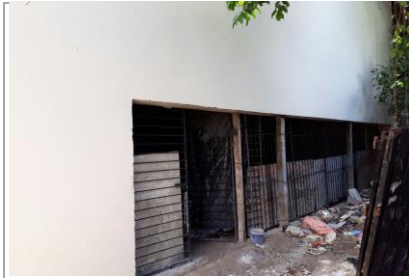
F4: Entrada lateral

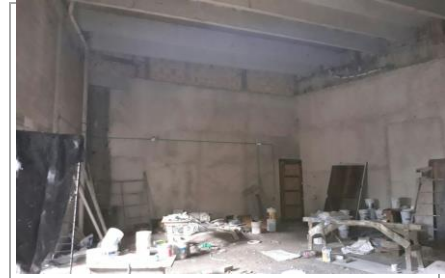
F5: Interior de auditorio
